ПАСПОРТ ДОСТУПНОСТИ
объекта социальной инфраструктуры (ОСИ)
№ 1

АКТ ОБСЛЕДОВАНИЯ
объекта социальной инфраструктуры
К ПАСПОРТУ ДОСТУПНОСТИ ОСИ
№ 1

1.1. Наименование (вид) объекта муниципальное бюджетное общеобразовательное учреждение «Средняя общеобразовательная школа № 14»

1.2. Адрес объекта 628305, Российская Федерация, Тюменская область, Ханты-Мансийский автономный округ – Югра, город Нефтеюганск, 11б микрорайон, ул. Центральная, здание № 18

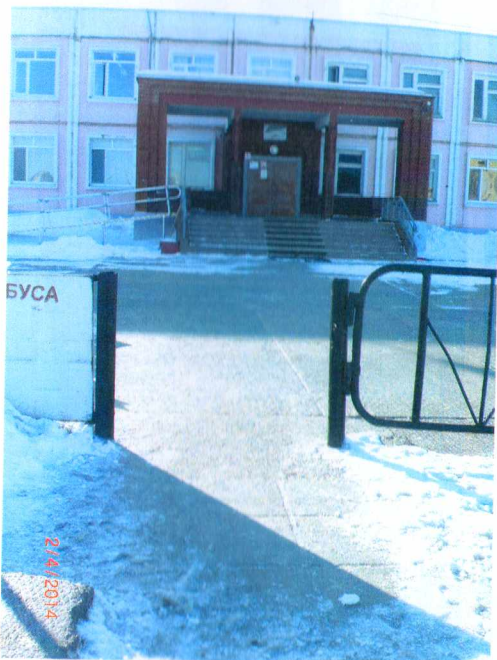
Фото № 1

1.1	Вход (входы) на территорию	есть	1	1	Отсутствуют доступные элементы информации об объекте.	Все	Технические решения невозможны – организация альтернативной формы обслуживания

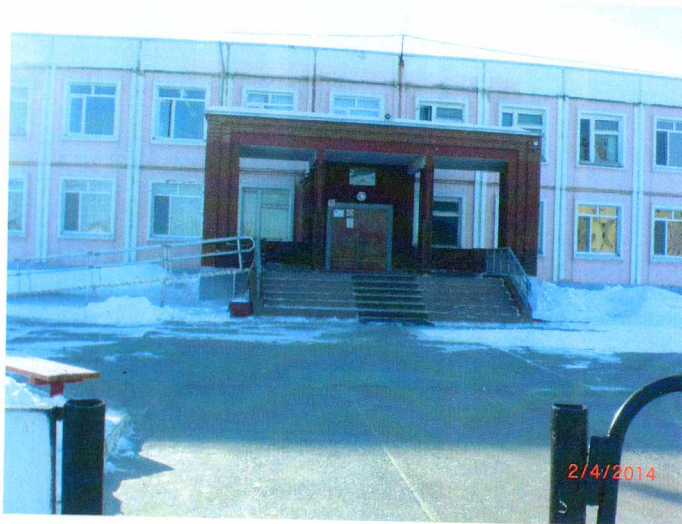
Фото № 2

1.2	Путь движения на территории	есть	2	2	Отсутствуют тактильные средства на покрытии пешеходных путей.	С	Технические решения невозможны – организация альтернативной формы обслуживания

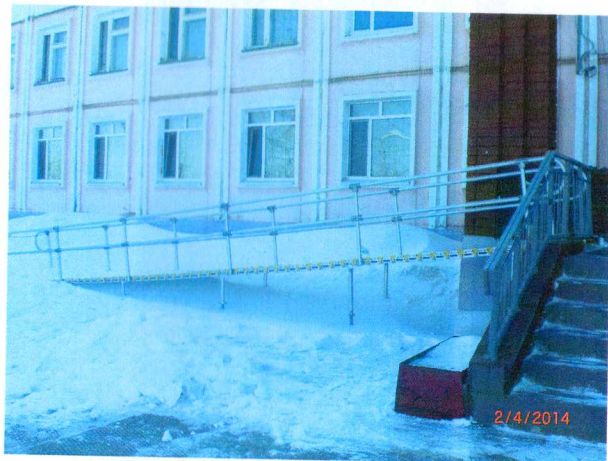
Фото № 5

№ п/п	Наименование функционально-планировочного элемента	Наличие элемента			Выявленные нарушения и замечания		Работы по адаптации объектов	
		есть/нет	№ на плане	№ фото	Содержание	Значимо для инвалида (категория)	Содержание	Виды работ
2.1	Лестница (наружная)	есть	3	3,4	<p>Высота подъёмов ступеней от 0,15-0,20 м (норма не более 0,15 м).</p> <p>Завершающие части поручней длиннее марша на 0,2 (норма на 0,3 м).</p> <p>Отсутствуют дополнительные разделительные поручни при ширине марша 6,05 м (норма при ширине марша более 2,5 м).</p> <p>Высота поручней 0,87 м (при норме на высоте 0,7 и 0,9 м)</p>	<p>О,С</p> <p>О,С</p> <p>Все</p> <p>Все</p>	<p>Технические решения невозможны</p> <p>—</p> <p>организация альтернативной формы обслуживания</p>	
2.2	Пандус (наружный)	есть	4	5		Все

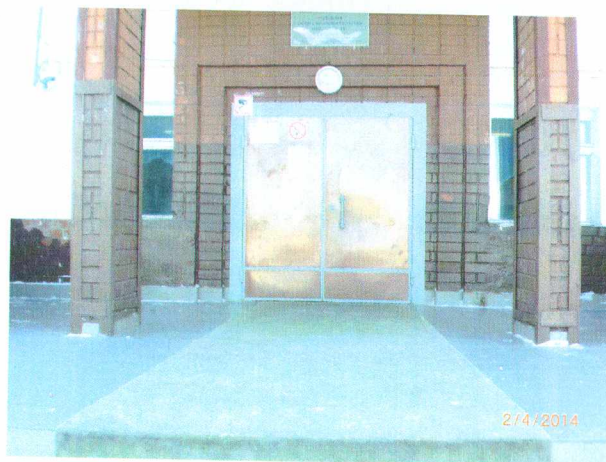
Фото № 6

2.3	Входная площадка (перед дверью)	есть	5	6	Отсутствует подогрев (при особых климатических условиях). Отсутствуют дренажные и водосборные решётки.	Все	Технические решения невозможны — организация альтернативной формы обслуживания

2.4	Дверь (входная)	есть	6	6	Отсутствие приборов и устройств для закрывания и открытия дверей (горизонтальные ручки, краны, ручки и т.д.). Отсутствие прозрачных дверей и ограждений; яркой контрастной маркировки. Отсутствуют смотровые панели из ударопрочного материала на высоте 0,3-0,9 м от уровня пола.	Все К,О,С К	Технические решения невозможны — организация альтернативной формы обслуживания

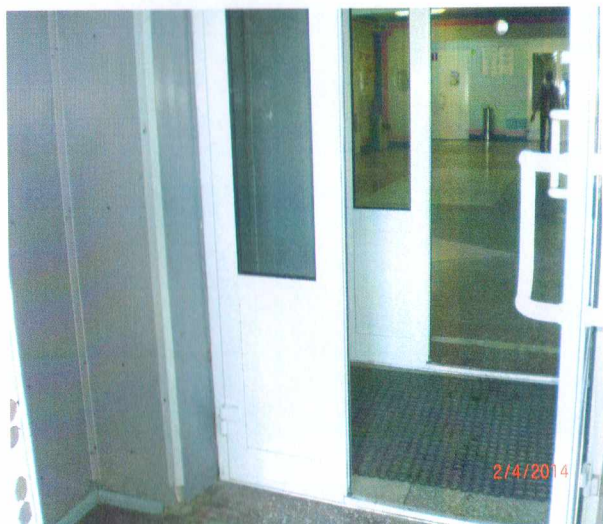
Фото № 7

2.5	Тамбур	есть	7	7,8	Отсутствие места расхождения (ожидания) с карманами шириной не менее 0,9 м и глубиной не менее 1,5 м. Прозрачные панели не из противоударного стекла. Размеры тамбуров: 1,17*2,40; 1,68*2,4 (при норме 1,8*2,2). Порог с	Все	Технические решения невозможны — организация альтернативной формы обслуживания
